論文 鉄筋腐食RCはりのせん断耐荷挙動に関する検討

要旨:本研究では,鉄筋腐食が RC はりのせん断耐荷特性に与える影響を明らかにすること を目的として,約 10 ヶ月間の塩水散水で鉄筋腐食を生じさせた RC はりの曲げ載荷試験を もとにせん断耐荷性状を検討した。また,鉄筋腐食による鉄筋とコンクリートの付着性能の 低下に着目した有限要素解析による検討をあわせて行った。これらの結果,腐食なしの健全 時において斜めひび割れを原因として終局に至る RC はりでは,斜めひび割れが発生する状 況ではせん断補強筋の付着低下によりせん断耐力が低下するが,主筋の付着低下により斜め ひび割れが発生しなくなると,アーチ耐荷機構の形成で耐力が増加することが分かった。 キーワード:鉄筋腐食,せん断耐荷特性,付着性能,アーチ耐荷機構,RC はり

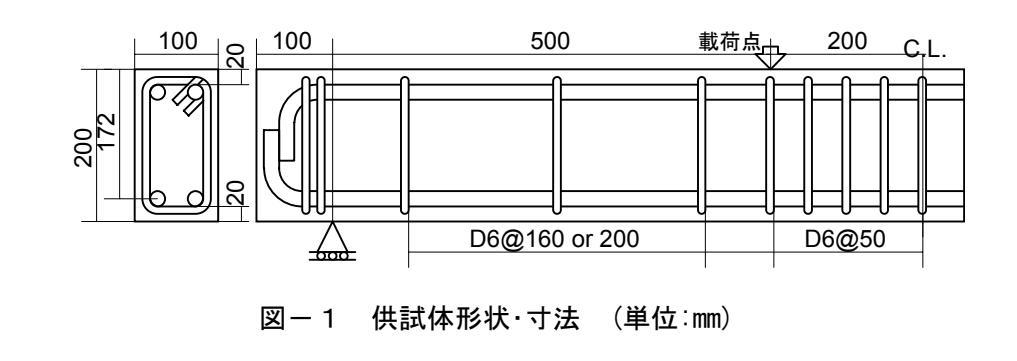
供試体の形状・寸法 を図-1に示す。供試 体は,引張側 2-D16 (SD295A)の対称複鉄筋 RC はりとした。せん断

載荷は,対称2点一方向載荷曲げ試験とした。 載荷点および支点位置を図-1に示す。せん断ス パン有効高さ比は a/d=2.91 とした。載荷時の荷 重,スパン中央変位および両支点変位(支点変位

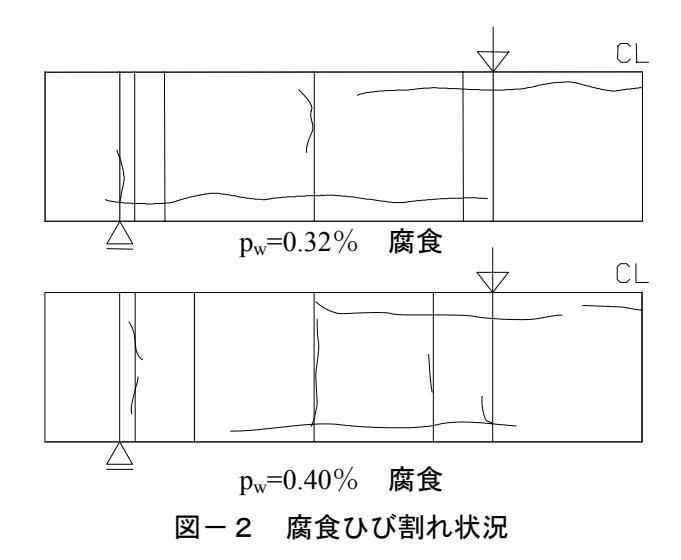
に沿ったひび割れごとの最大値とした。さらに, 腐食供試体の腐食ひび割れ状況を図-2に示す。 供試体図の鉛直線はスターラップの位置を表す。

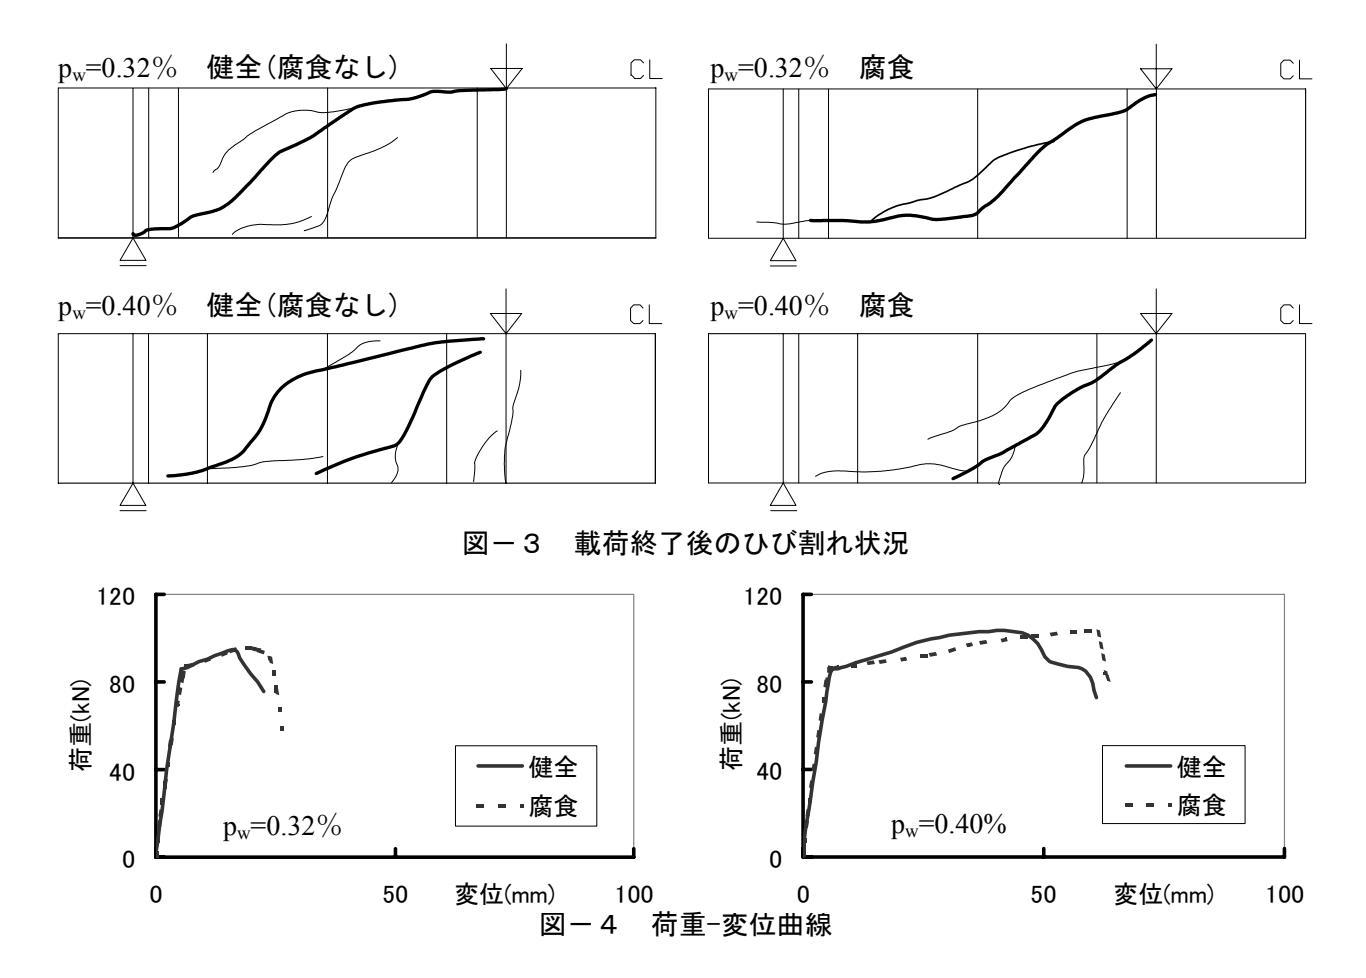
載荷終了後のひび割れ状況を図-3に示す。 また,各供試体の荷重-変位曲線をせん断補強筋 比ごとに図-4に示す。さらに,最大荷重と質 量減少率の関係を図-5に示す。なお,横軸に はスターラップの質量減少率を用いた。

いずれの供試体も曲げ降伏後,斜めひび割れ 幅の拡大によって破壊に至ったが,健全(腐食な し)供試体に比べて腐食供試体の方が,斜めひび 割れが載荷点よりに発生した。主筋腐食にとも なう付着低下でアーチ的な耐荷機構になりせん 断スパンウェブ部の圧縮領域が大き くなったとみられる。一方で、これ までのせん断補強筋の腐食のみに着 目した研究⁴⁾から、腐食にともなうせ ん断補強筋の付着低下でせん断補強 筋の定着部、すなわち主筋とせん断 補強筋の接点に大きな応力が作用し、斜めひび 割れの起点が変化した可能性も考えられる。

また,いずれのせん断補強筋比においても, 最大荷重に顕著な差は見られなかったが、腐食 供試体の方が終局に至るまでの変形が若干大き くなった。上述のひび割れ状況から、主筋の付 着低下によりアーチ耐荷機構が形成され、荷重 が持続したようである。しかし, 腐食供試体に おいても斜めひび割れが腐食したスターラップ と交差している。このため、腐食によるせん断 補強筋の付着性能低下により、せん断補強筋の ひび割れ抑制効果が低下し、コンクリート負担 せん断力の低下も同時に起こり,結果として, アーチ耐荷機構による耐力増加とせん断補強筋 の腐食による耐力低下が相殺して最大荷重に顕 著な差が見られなかったことも一因として考え られる。なお,前出の既往研究⁴⁾では,電食によ るスターラップの質量減少率 5.90%, 腐食ひび割 れ幅 0.20mm と, 質量減少率は本研究よりも大き かったが, 塩水散水で腐食させた本研究の腐食 ひび割れ幅 0.10mm は、電食よりも質量減少率の 割に大きかったことから,スターラップの付着 性能は低下していたと推定できる。

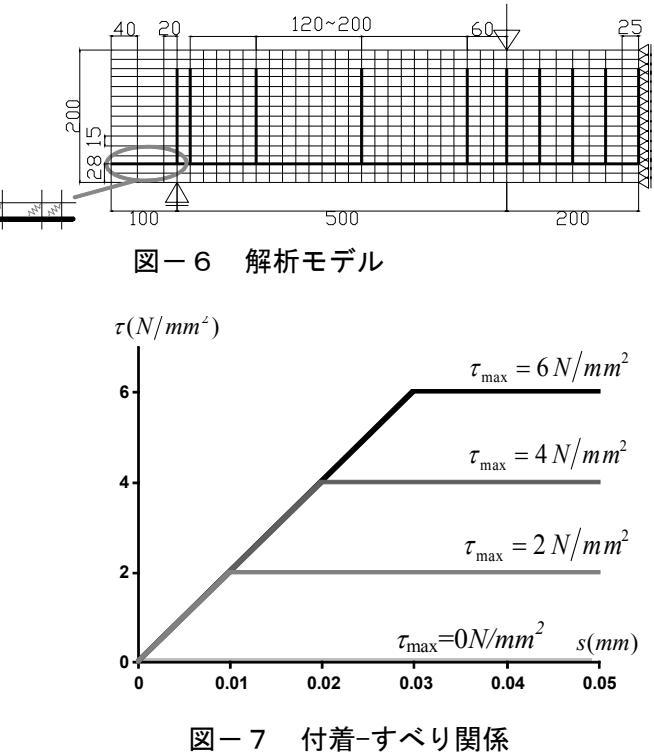
解析モデルを図-6に示す。供試体の対称性 を考慮し、片側のみについてモデル化した。ス パン中央断面をはり軸方向に、支点を鉛直方向 に拘束した。すべての鉄筋-コンクリート間の付 着をバネ要素で表現したが、主筋の定着部(供試 体端部)のみは節点を剛結した。コンクリートに は2次元1次の四辺形要素、主筋およびスター ラップには1次のトラス要素を用いた。解析に は、汎用有限要素解析コード ABAQUS /STANDARD Ver6.3を用いた。

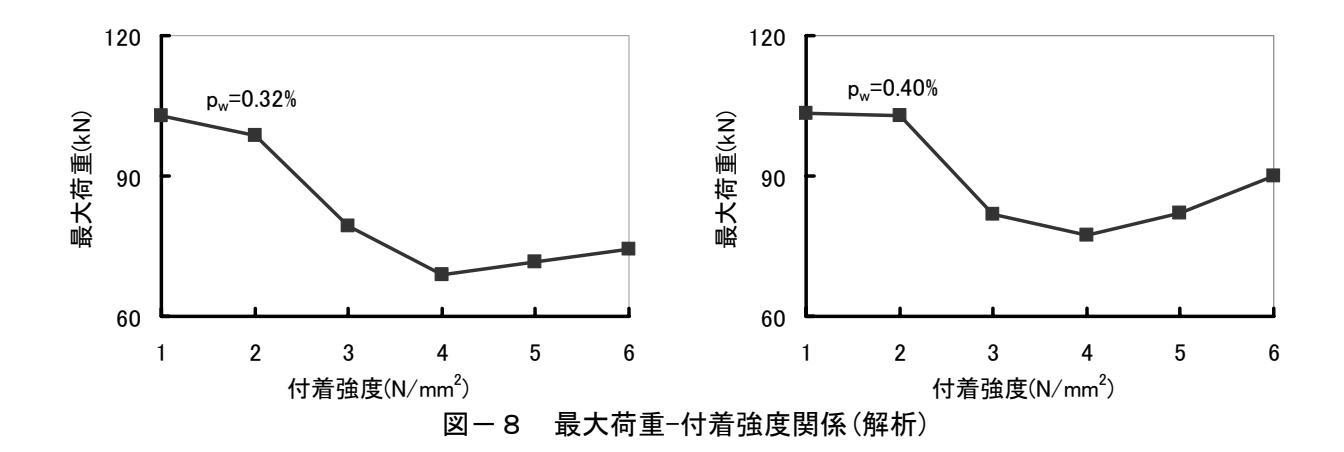
は、図-7に示すように、最大付着応力以前で は線形関係とし、以降は一定値とした。腐食に よる付着性能の低下は、付着剛性を一定とした まま最大付着強度を 6.00(健全(腐食なし))⁸⁾~ 1.00N/mm² で変化させることで表現し、 1.00N/mm² ごとに解析値を出力して付着の影響 を検討した。なお、実験結果では主筋とスター ラップの腐食量および腐食ひび割れ幅に差が見 られたが、主筋とスターラップの腐食量の関係 は明らかになっていないため、腐食した主筋と スターラップの付着強度は同じとして解析した。

最大荷重と付着強度の関係を図-8に示す。 健全(腐食なし)を想定した付着強度 6.00N/mm² では,特に p_w=0.32%において解析値(74.3 kN)が 実験値(95.0 kN)を大きく下回る結果となった。実 験では,曲げ降伏後に斜めひび割れの拡大によ って終局に至ったのに対し,解析では曲げ降伏 前に斜めひび割れの拡大にともなって終局(発散 終了)に至った。解析における健全(腐食なし)ス ターラップの付着強度の設定や斜めひび割れ発 生後のせん断変形量の影響が実験と異なったこ とが原因として考えられる。

いずれのせん断補強筋比においても,最大付 着強度 4.00N/mm² までは付着強度を大きく設定 する程,最大荷重が小さくなる傾向にある。な お,付着強度 4.00~6.00N/mm²ではスターラップ に斜めひび割れが交差するひび割れ状況であっ たことから,既往の研究⁴⁾で示したように,腐食 によるせん断補強筋の付着性能がせん断補強筋 のひび割れ抑制効果に影響し,設定したスター ラップの最大付着強度が大きい程,最大荷重が 大きくなったようである。しかし,付着強度 4.00N/mm²以下では顕著な斜めひび割れが見ら れなくなり,1.00N/mm²では曲げ破壊と判別でき る破壊形態であった。それにともなって最大荷 重も大きくなり,斜め引張破壊を生じる健全(腐 食なし)状態のものよりも大きな耐力となった。

算出の結果, pw=0.32%で付着強度 2.07 N/mm², pw=0.40%で1.45 N/mm²となった。これらの付着 強度を解析結果に当てはめると, アーチ耐荷機 構が顕著に発揮されて最大荷重が増大する領域 に相当する。しかし,実験結果の最大荷重は, 健全(腐食なし)供試体に比べて顕著な増加は見 られていない。主筋にはスターラップの拘束が あること, また, 実験では付着の低下している ところや比較的付着が健全なところが混在する といった一様な付着低下の形態を示していなか ったことなどを原因として十分なアーチ耐荷機 構が形成されず,最大荷重が大きく増加しなか ったと考えられる。さらに、スパン全長にわた って付着強度を低下させた解析では、顕著な斜 めひび割れが見られない付着強度の領域である が、実験では斜めひび割れが発生して腐食した スターラップと交差するひび割れ状況であった
